Medidas aplicadas en la Cuenca del Duero y Castilla y León

Caso práctico 2: Demolición de la presa de la Retuerta en el río Aravalle

RESULTADOS PRELIMINARES DEL EMPLEO DE MACROINVERTEBRADOS COMO INDICADORES EN LA MONITORIZACIÓN DE LA EVOLUCIÓN DEL ESTADO ECOLÓGICO DEL RIO ARAVALLE TRAS LA DEMOLICIÓN DE LA PRESA DE RETUERTA (T. M. DE UMBRIAS, AVILA)

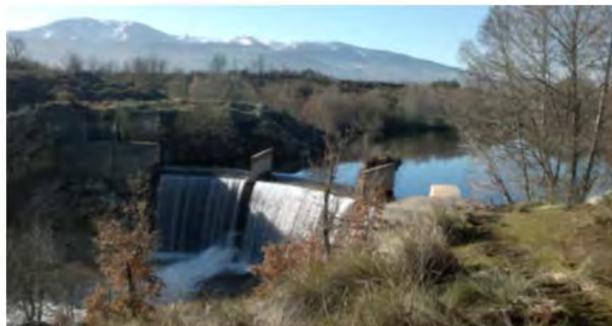
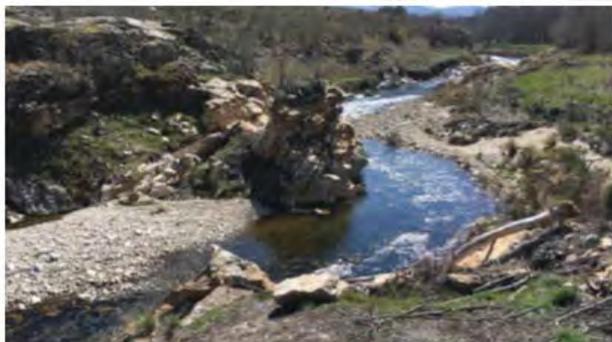
Presa de Retuerta antes y después de la demolición.

Situación de las estaciones de muestreo.
UTM datum: ETRS89; altitud: m s.n.m.

La presa de Retuerta, constituida por un muro de 14 m de altura y 55 m de longitud, se construyó en los años 70 para abastecer un desarrollo urbanístico que nunca llegó a ejecutarse. En septiembre de 2012, los desagües de la presa sufrieron un sabotaje que provocó una grave mortalidad de peces tanto en el vaso del embalse como aguas abajo del mismo. A partir de este hecho, y al estar caducado su derecho concesionario y contemplada su eliminación como medida compensatoria establecida en la declaración de impacto ambiental emitida en el año 2004 por el entonces Ministerio de Medio Ambiente, la Confederación Hidrográfica del Duero instó al expediente correspondiente y procedió a su demolición entre el 6 de febrero y el 15 de marzo de 2013. El vídeo de la demolición de la presa se encuentra disponible en la web de la CHD: <http://www.chduero.es/Red/OfPublicaciones/DVD%20del%20evento%20de%20la%20demolicion%20de%20la%20presa>

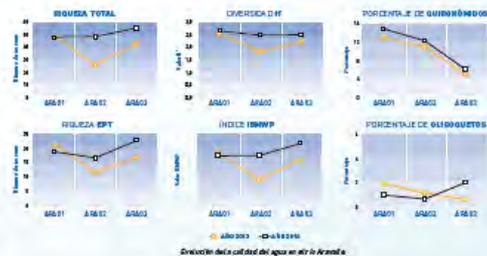
Riqueza de taxones (Número total de taxones por unidad de muestreo)
Riqueza EPT (Número total de taxones de los órdenes Ephemeroptera, Plecoptera y Trichoptera por unidad de muestreo)
Diversidad de Shannon-Wiener ($H' = -\sum (p_i) \cdot (\log_2 p_i)$)
Porcentaje de quironómidos y porcentaje de oligoneuros respecto al total de individuos
IBMW (Alba-Tercader et al., 2002)
Índice de similitud de Jaccard

Los parámetros biológicos de riqueza total, riqueza EPT, diversidad de Shannon e Índice IBMW muestran a la estación situada en el antiguo vaso del embalse (ARA 02) con valores más bajos en el año 2013. En cambio en el año 2014, sólo se manifiestan los efectos del embalse en el parámetro de riqueza EPT, que incluye a los taxones más sensibles a perturbaciones del medio. También se refleja entre 2013 y 2014 un importante aumento en los valores de los mismos parámetros en la estación situada aguas abajo (ARA 03). Los porcentajes de quironómidos y oligoneuros son bajos y no muestran diferencias entre los dos años del seguimiento.

El valor de la condición de referencia del índice IBMW está fijado en 180 puntos, teniendo en cuenta su correspondiente ecotipo de masa de agua superficial. Inicialmente en 2013 la estación del antiguo vaso se situaba por debajo, y en 2014 las tres estaciones lo superan ampliamente, así, el estado ecológico es muy bueno en todo el tramo estudiado.
